# KALOCSAI NYÁRFA ÁLLOMÁNY VIZUÁLIS ÉS MŰSZERES ÁLLAPOTFELMÉRÉSE

## VISUAL AND INSTRUMENTAL ASSESSMENT OF THE CONDITION OF THE POPLAR POPULATION IN KALOCSA

Klopcsek Alexa<sup>1</sup>, Ecseri Károly<sup>2\*</sup>

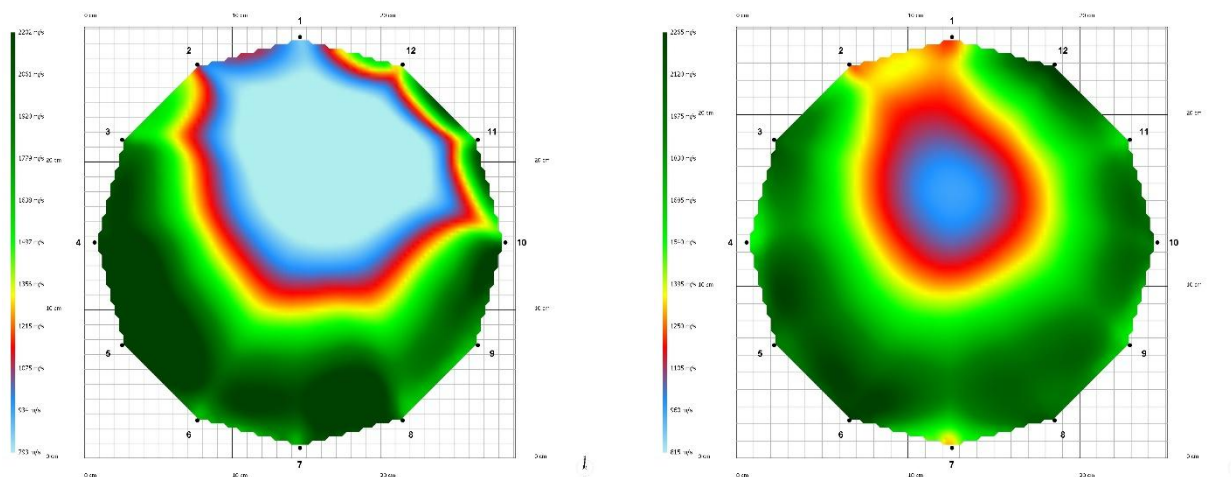
2. ábra. az 517-es számú *Populus × euramericana* 'I-214' fa tomogramjai 50 cm-es (bal oldalt) és 100 cm-es (jobb oldalt) magasságban (Kalocsa, 2025)  
Forrás: ARBORSONIC 3D, 2025

Bár egyértelmű összefüggés nem mutatható ki az üreg kiterjedése és a korhadás mértéke között, az megfigyelhető, hogy a nagyobb faszöveti elhalás több példány (603-as, 704-es) esetében nagyobb üreg felülettel párosul. Erre a megfigyelésre ugyanakkor rácsfol a 717-es fa mérési adatsora (2. táblázat). A két utolsó oszlop összehasonlítása során tendenciaként megállapítható, hogy a nagyobb üregfelületű példányok nagyobb mélységadattal is rendelkeznek. Ugyanakkor ezen 7 fa vizsgálatából egyértelmű következtetéseket nem lehet levonni a korhadási arányok és az üreg méreteinek összefüggésének kapcsolatára vonatkozóan.

| Egyed sorszáma | Korhadási arány<br>50 cm<br>magasságban | Korhadási arány<br>100 cm<br>magasságban | Üreg felülete<br>(cm <sup>2</sup> ) | Üreg mélysége<br>(cm) |
|---|---|---|---|---|
| 517 | 47 % | 28 % | 348 | 26 |

A szoftver által készített sebességtérképek közül az 517-es sorszámú példány eredményeit mutatjuk be (2. ábra). Az elhalt rész nagyságának csökkenése (2. táblázat) mellett megfigyelhető, hogy a gyökérnyaki részhez közelebbi mérési magasságban az üreg nem a törzs középpontjában helyezkedik el, hanem az üreg nyílásánál található. Emiatt ezen a területen a kialakuló cső fala igen vékony, csak 1-2 cm-es. Ez a probléma már nem tapasztalható a 100 cm-es magasságban végzett vizsgálat sebességtérképében (2. ábra). A többi vizsgált fa műszeres favizsgálata is hasonló tendenciát mutatott az üregek elhelyezkedését, változását tekintve.

A műszerrel vizsgált példányok korhadási aránya 23-66 % közötti. Ettől közepes, illetve nagymértékű faszervezeti hiánytól még nem jelenthető ki egyértelműen, hogy a fatörzsek törésveszélyesek. Probléma akkor keletkezhet, ha a kialakult cső fala túlzottan elvékonyodik a törzs kerületének nagyobb részén. Ez több vizsgált egyed sebességtérképén megfigyelhető az 50 cm-es magasságban. Ezekre a fákra fokozottan figyelni kell a jövőben. A rendszeres (éves szintű) ellenőrzés és favizsgálat elvégzése javasolt a terület látogatottsága miatt is.
