# Duálfázisú lemezek csaphegesztése

**Összefoglalás:** Az autóiparban használatos nagyszilárdságú, ún. duálfázisú lemezekre történő csaphegesztés során bevitt hő befolyásolhatja a lemez szövetszerkezetét, mechanikai tulajdonságait. A TÁMOP-4.2.2.A-11/1/KONV pályázat keretében végzett vizsgálatunk célja megállapítani, hogy milyen paraméterekkel biztosítható megfelelő szilárdságú csap kötés, illetve hogyan változik meg a szövetszerkezet és a mechanikai tulajdonság a hegesztés környezetében.

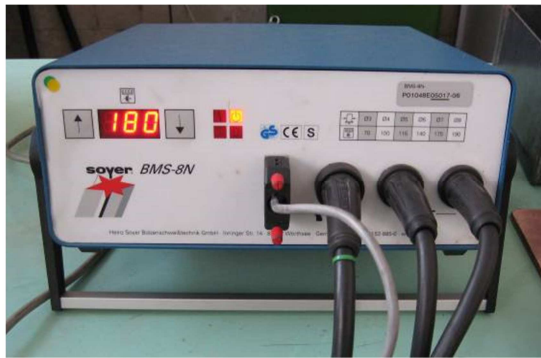
1. ábra: A csaphegesztő berendezés és a csaphegesztés

A kísérleteinkhez DP 600 bevonat nélküli 1mm vastag lemezt választottunk. A felhegesztett csap M6 méretű volt. A csaphegesztést Soyer BMS-8N típusú berendezéssel végeztük, amelynek a töltőfeszültsége 100 – 200 V közt állítható (1.a. ábra). A lemezhez a földelés hozzávezetése kétoldali volt (1.b. ábra) [1].

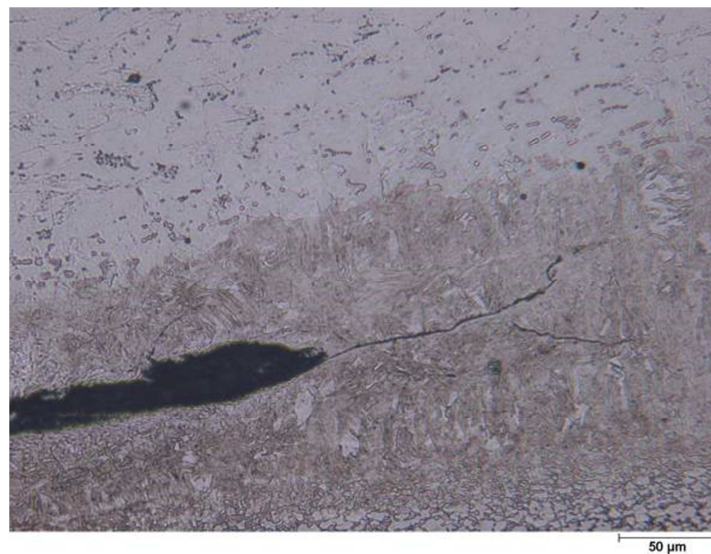
**4. ábra:** 160 V-al készült kötés

A hegesztett kötések makroszkópi vizsgálatnak vetettük alá. A vizsgálatához a csap hosszengelye mentén elvágtuk a hegesztett kötést, majd megvizsgáltuk. A kisebb töltési feszültség alkalmazása esetén (100 V) az egyesítési vonal mentén nagyon sok zárvány, hiányosság volt látható (2. ábra), aminek az oka a megfigyelhető nem megfelelő beolvadás volt. Ezen hibák okozhatták a kötések kisebb szakítóerő értékeit is. A 120, 140 V töltőfeszültséggel készített próbák esetén csak esetenként fordultak elő kisebb hibák az egyesítési vonal mentén. A jó kötést a 3. ábrán mutatjuk be. A nagyobb töltési feszültséggel végzett csaphegesztések esetén is találtunk a hegesztési zónában zárvány, illetve össze nem hegedt részeket, ritkábban repedéseket is (4. ábra). A hegesztés során kifröccsenő megolvadt anyag esetenként benntmaradt az elemek között és az összeolvadás nem történt meg (5. ábra).

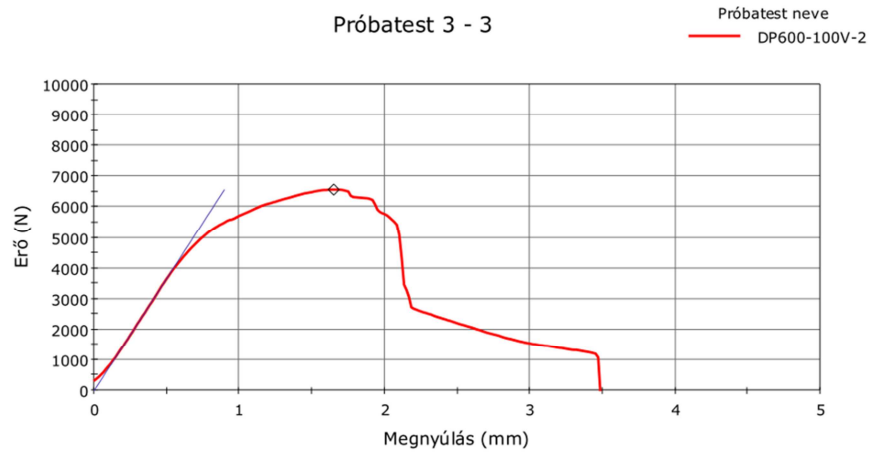
**6. ábra:** A 100 V töltőfeszültséggel hegesztett csap szakítódigramja

A hegesztett csapköteket szilárdsági vizsgálatnak vetettük alá. A vizsgálatokat INSTRON 4482 típusú szakítógéppel végeztük. Minden szakítóvizsgálatról erő-út diagramot vettünk fel. Azonos paraméterekkel végzett csaphegesztésekből 3–3 darab került szakítóvizsgálatra. A 6. ábrán látható a 100 V töltőfeszültséggel végzett csaphegesztett darab erő-út diagramja. Ebben az esetben több alkalommal a kötés nem volt megfelelő szilárdságú, a csap leszakadt a lemezről. A 7. ábrán már egy nagyobb töltőfeszültséggel (180 V) készített hegesztés erő-út diagramja látható. Ebben az esetben a hegesztett kötés kiszakadt a DP 600-as lemezből. A 8. ábrán összefoglaltuk a különböző töltőfeszültséggel készített csaphegesztésekhez szükséges szakítóerőket. Az ábrán látható, hogy a maximális szakítóerőt a 120 V és 140 V töltőfeszültség adta. Ezen esetekben a csap anyaga szakadt el, mely azt jelenti, hogy a varratok a mért maximális szakítóerőnél nagyobb szilárdságúak. Nagyobb töltőfeszültség alkalmazása esetén minden esetben kiszakadt a kötés az alaplemezből.

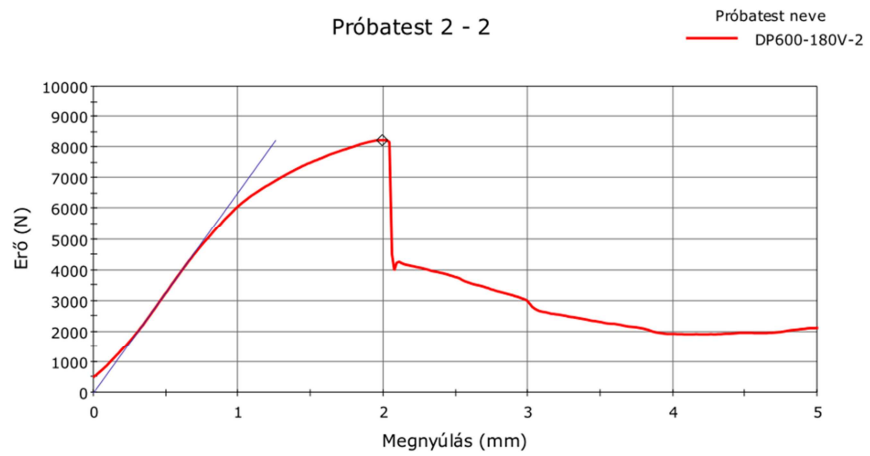
**7. ábra:** A 180 V töltőfeszültséggel hegesztett csap szakítódigramja

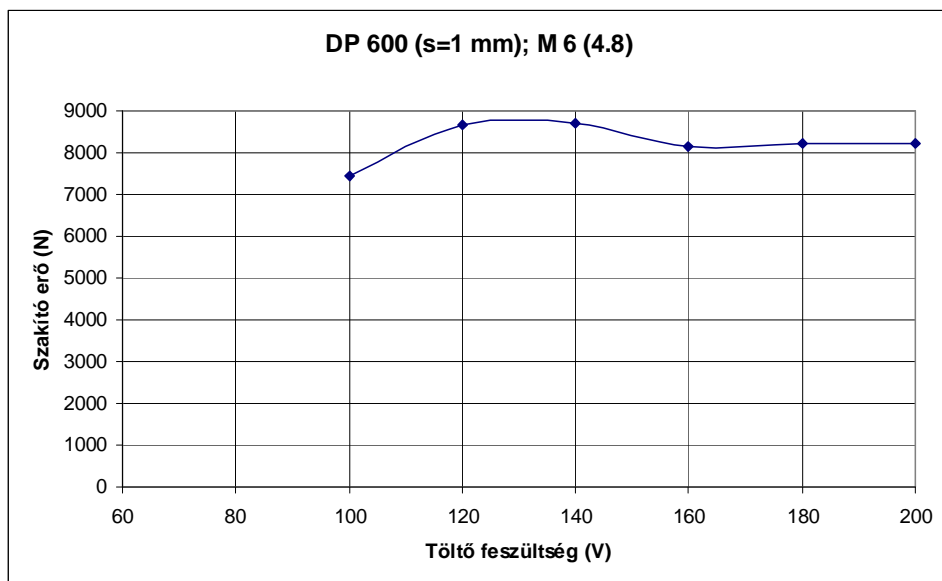
**8. ábra:** A szakítóerő változása a töltőfeszültség függvényében

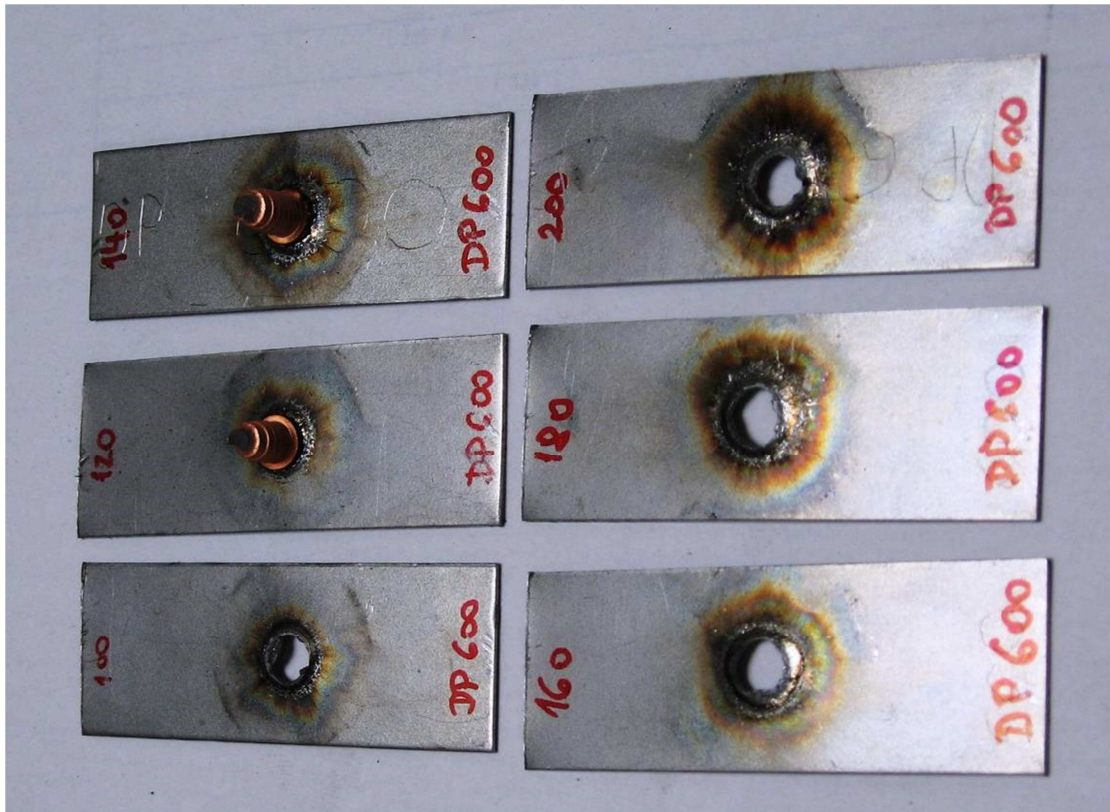
9. ábra: Minták szakítás után

A 9. ábrán bemutatjuk a szakítóvizsgálat elvégzése után a szakadási helyeket a töltőfeszültség függvényében.

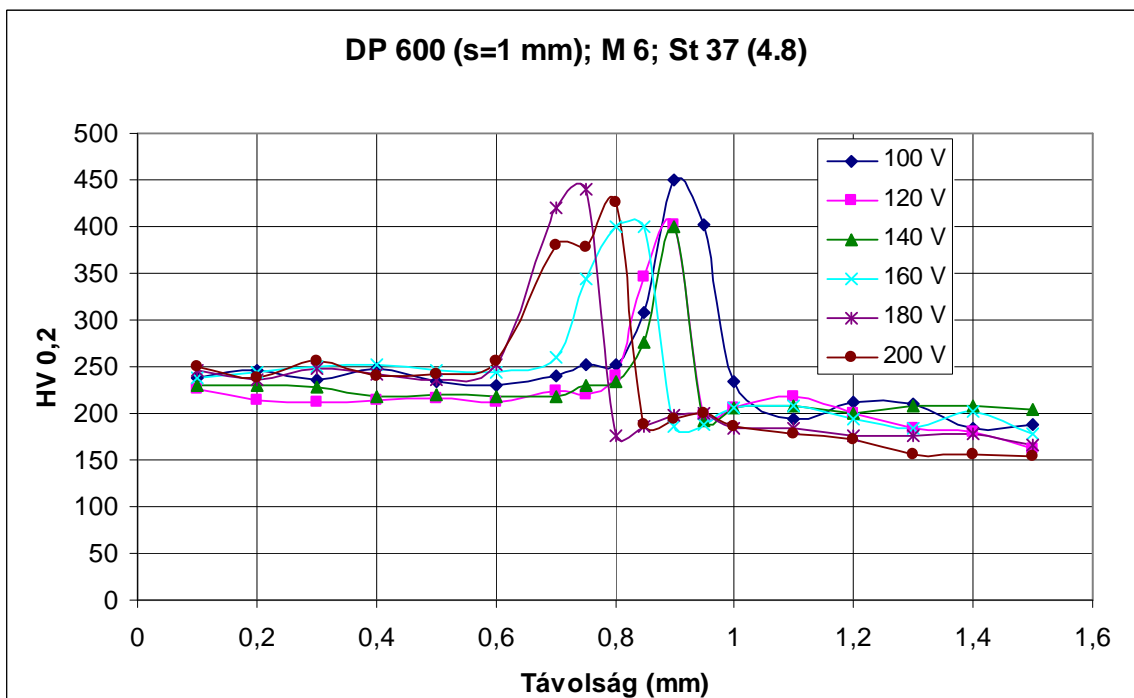
11. ábra: Hőhatásövezet keménységének változása a töltőfeszültség függvényében

A 11. ábrán összefoglalva megadjuk a különböző töltőfeszültséggel végzett hegesztések esetén a mikrokeménység mérés eredményeit.

Az összesítő diagramból látható, hogy a hőhatásövezetben több töltőfeszültség esetén is a

keménység közel 450 HV0,2 volt, amely elridegedéséhez vezetett.
